Committente: Condominio via S. Sofia, 33 - Milano

Ing. Roberto Dell'Acqua Bellavitis e Ing. Filippo Dell'Acqua Bellavitis, via De Togni 12 - Milano

Descrizione dell'intervento di risistemazione della facciata

Descrizione dell'intervento di rifacimento del tetto

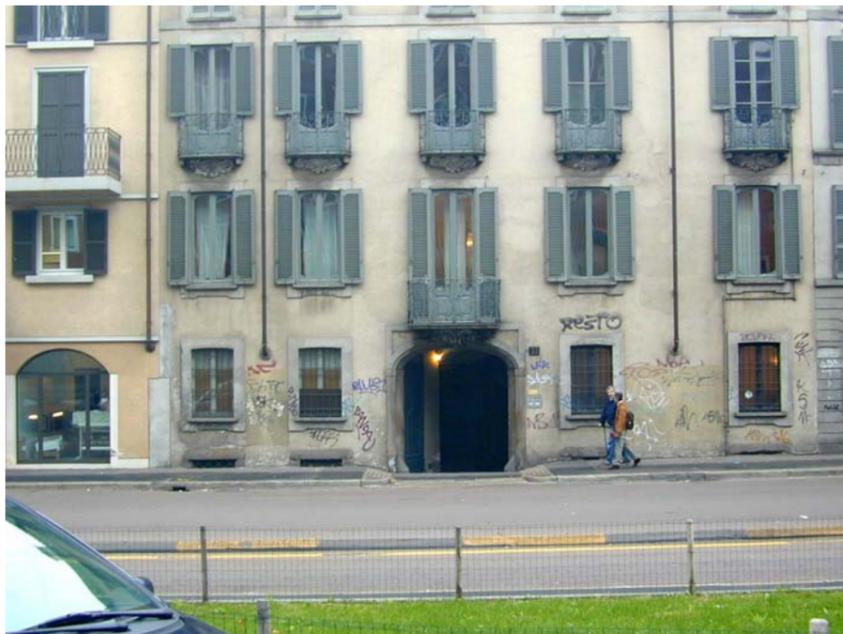
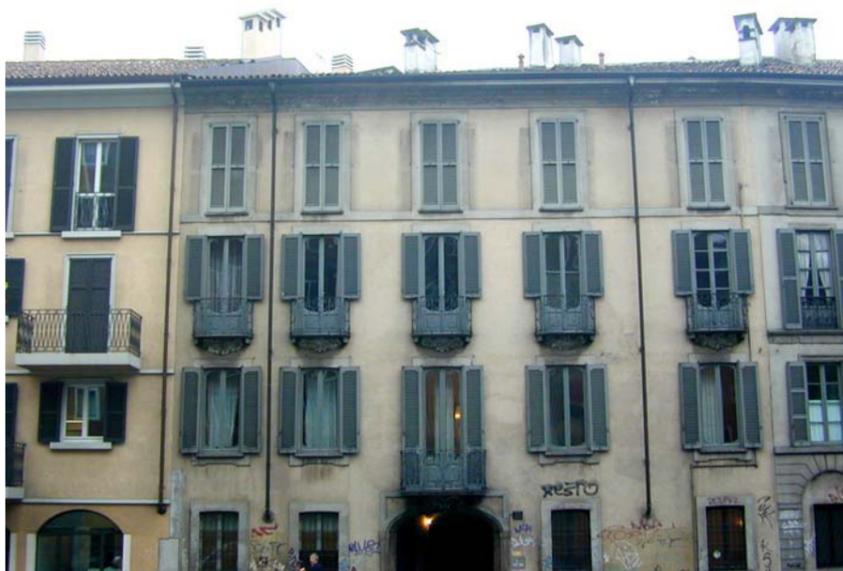
DOCUMENTAZIONE FOTOGRAFICA PRIMA DELL'INTERVENTO

L'edificio prima dell'intervento presentava notevoli segni di ammaloramento sul fronte esterno, verso via S. Sofia, questo dovuto anche e soprattutto al notevole traffico sulla strada antistante, con conseguenti fumi ed altri agenti esogeni inquinanti e fortemente dannosi per i rivestimenti dell'edificio; in particolare si rilevava una notevole patina di sporco soprattutto nella parte più bassa, segni tipici di tutte le case di Milano esposte su vie di grande traffico, quale appunto via S. Sofia. Sulla parte bassa erano inoltre presenti anche alcuni graffiti, che chiaramente incidevano negativamente sulla immagine di un edificio signorile del centro storico della città.

Fortunatamente scarsi erano i segni macroscopici di danneggiamento vero e proprio, non si notavano gravi distacchi di intonaco o altri fenomeni del genere se non qualche sbecatura delle cornici delle finestre, anche se era comunque evidente un generale e lento ammaloramento degli stessi, per cui si ritenne utile provvedere ad una manutenzione di tutta la facciata onde prevenire eventuali futuri inasprimenti della situazione con più grave conseguenze.

Le cornici sono molto deteriorate e presentano non solo rigonfiamenti dello strato pittorico ma anche veri e propri distaccamenti, specie in corrispondenza degli angoli.

Sono presenti diversi strati di materiale sintetico, di colore grigio ghiaccio che hanno favorito il lungo deterioramento non permettendo una corretta traspirazione della pietra. Sono inoltre presenti, più o meno ovunque, numerosi rappezzati, anche in prossimità delle cornici dei serramenti in arenaria.

Le opere che si realizzarono consistettero principalmente in un semplice restauro della facciata, risistemando l'intonaco nelle parti ammalorate, recuperando quanto più possibile l'esistente e rimuovendo solo le piccole parti di intonaco evidentemente danneggiate.

Si eseguì una idropulizia completa del fronte, la risistemazione delle lesene delle finestre e delle parti in pietra a vista o ricoperta, la sistemazione degli intonaci, ove più ammalorati con conseguente rasatura comprensiva di rete in fibra di vetro anti distaccamento e la verniciatura finale con colore indicato dalla Sovrintendenza.

L'intervento incluse la carteggiatura delle parti in ferro battuto e la loro riverniciatura con materiali adatti per esterni.

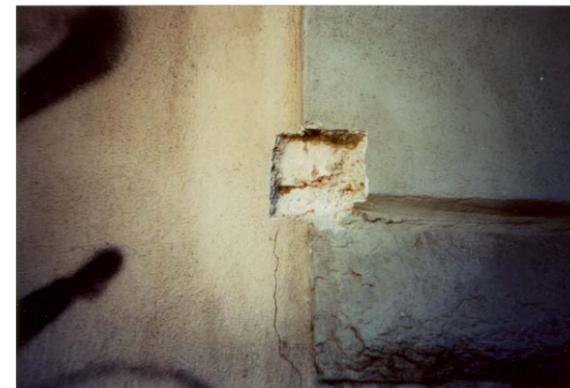
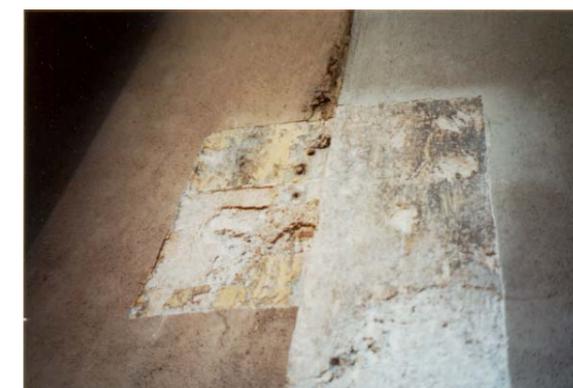
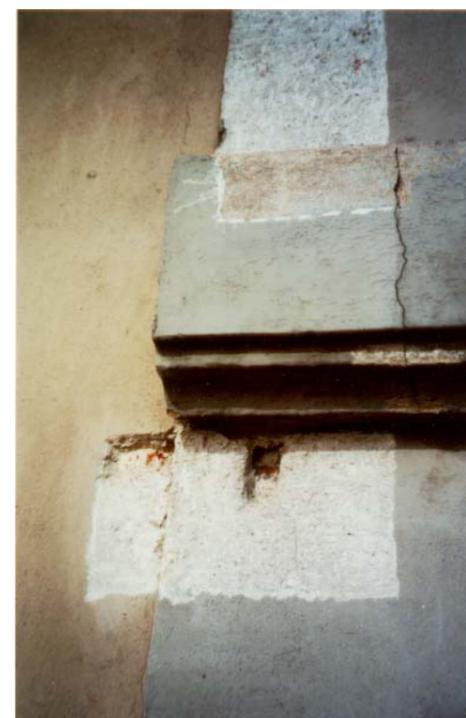
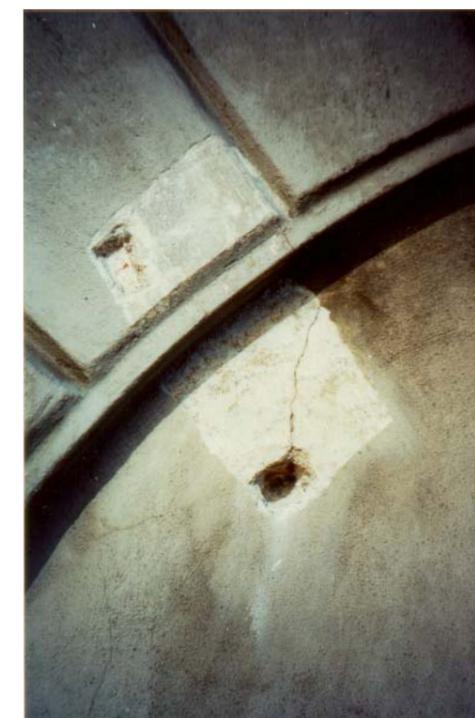
DOCUMENTAZIONE FOTOGRAFICA DELL'ANALISI STRATIGRAFICA

Sulle superfici intonacate si presentano diversi strati cromatici: su quella di destra di colore grigio chiaro gli strati, con riferimento in particolare alla stratigrafia A2 (in cui, per altro alcuni strati sono stati erroneamente numerati, al posto di 3, 4 e 5 si deve infatti leggere 4,5 e 3 rispettivamente) si susseguono come segue:

Le superfici intonacate si presentano apparentemente simili, con riferimento in particolare alla stratigrafia A4 (parte alta) si ha:

Una approfondita analisi delle cornici, effettuata sulla stratigrafia A4 permette in particolare di determinare che le cornici sono realizzate come segue (facendo riferimento a quanto indicato direttamente sul muro e quindi sulla fotografia):

- A – intonaco originale a base di calce molto fine; sopra la stesura dell'intonaco sussiste una stesura di colore brunito e sopra ancora una grigia costituita da pittura sintetica;
- B' – sullo stesso strato del punto A individuiamo un arriccio piuttosto grossolano con inerti di granulometrie maggiori dell'originale che costituisce dunque un rappezzo;
- B'' – intonaco a base di quarzo e sabbia molto fine spesso 3mm;
- C – strato di colore grigio chiaro subito dopo l'intonaco, pulito mediante azione meccanica a bisturi;
- D – stesura di colore grigio, costituita da pittura murale sintetica.

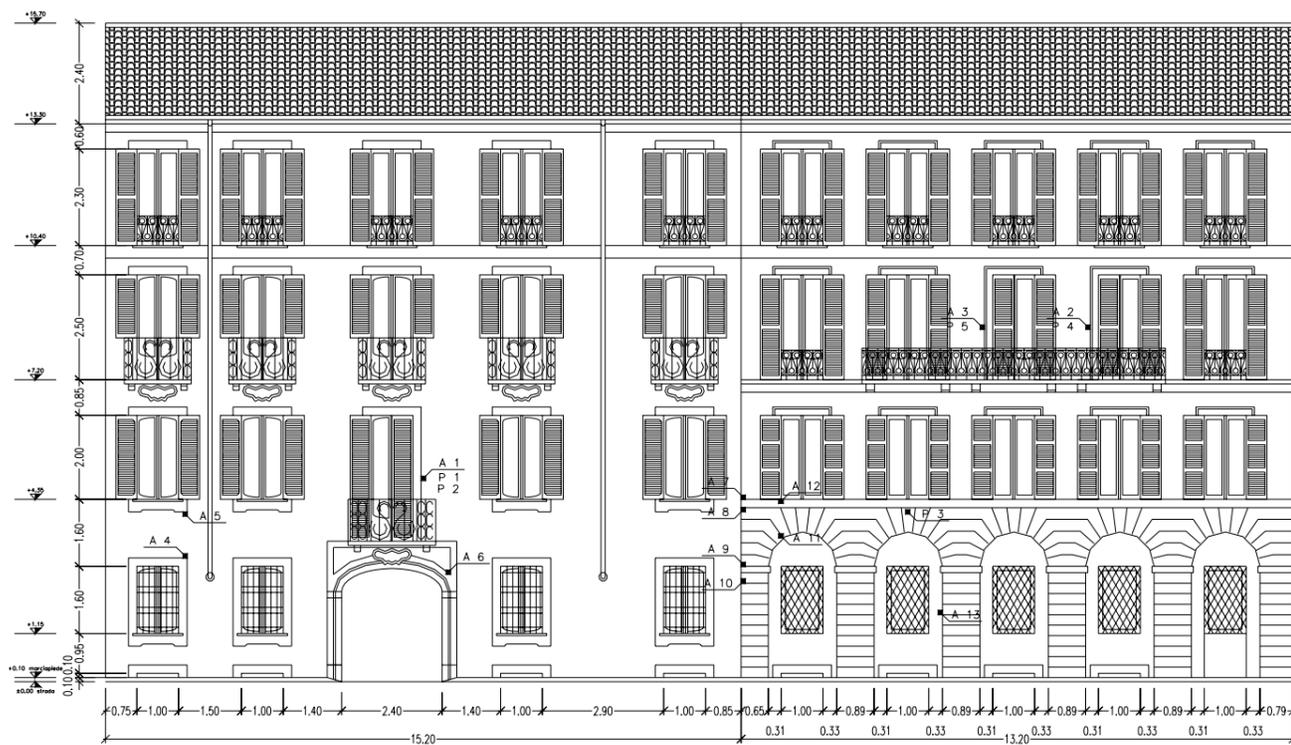
<p>COMUNE DI MILANO CONDOMINIO DI VIA S.SOFIA 33 OPERE DI MANUTENZIONE ORDINARIA RISISTEMAZIONE FACCIATA</p>		
ELABORATO N. 2	OGGETTO PROSPETTO - FACCIATA CON PUNTI DI PRELIEVO

P x = prelievo campione con analisi
A x = analisi stratigrafica

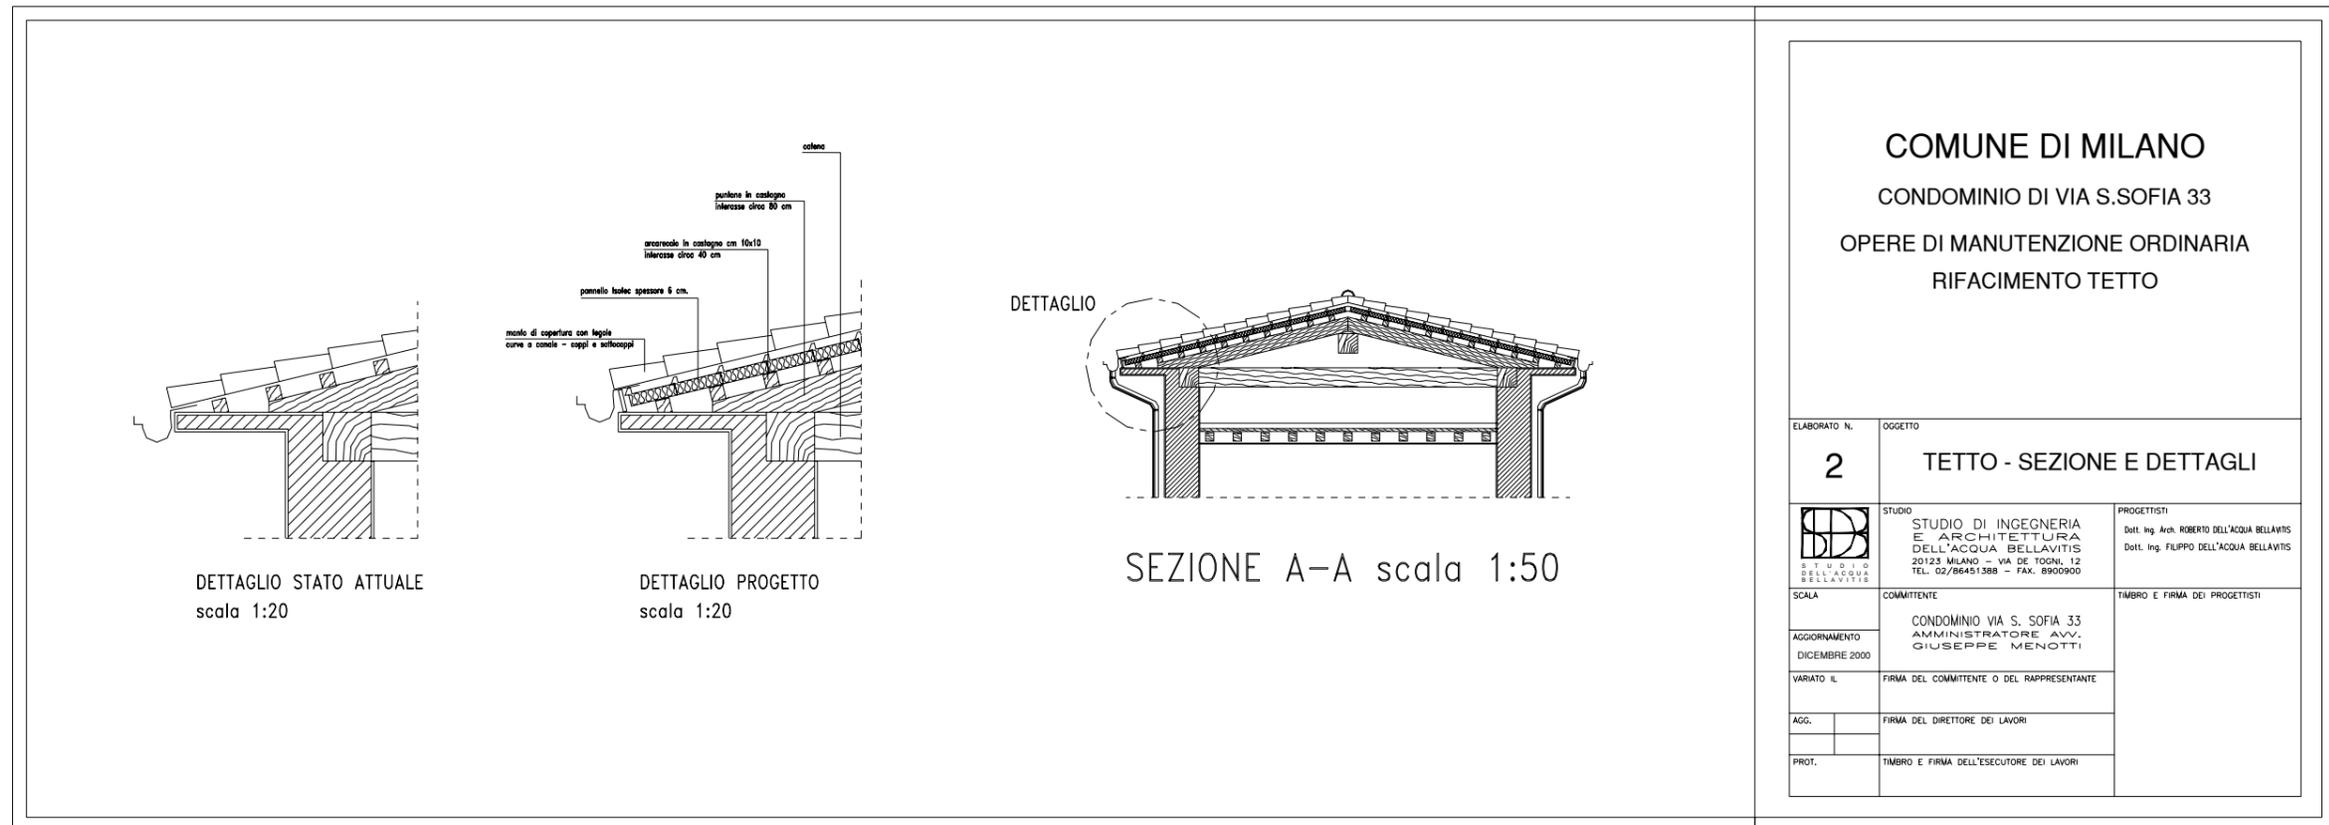
DOCUMENTAZIONE GRAFICA: RIFACIMENTO TETTO

Il tetto si presentava non coibentato, con un'orditura in legno leggermente difforme da quella tradizionale "alla lombarda" anche a causa del fatto che la sua forma piuttosto varia, non esclusivamente allungata in una direzione, ma con falde pressappoco dappertutto, non lasciava spazio allo svilupparsi di un'orditura di tipo tradizionale.

Esso si presentava con travi maestre di bordo e di colmo e con puntoni trasversali molto frequenti che svolgevano anche la funzione di terzere. Su di questi erano poi disposti i travetti che reggevano direttamente i coppi di copertura.

Non erano presenti sottocoppi, onduline ed altro, né coibentazione alcuna. Scopo dell'intervento era la risistemazione delle parti ammalorate, nonché l'installazione di un'idonea struttura sottocoppo coibentata, che venne realizzata mediante la posa in opera di pannelli Isotec, non intrusivi, del tutto inerti e, come insegna l'esperienza in questo genere di lavori, estremamente efficaci. L'intervento comportò un semplice restauro della copertura, risistemando i coppi ammalorati, recuperando quanto più possibile l'esistente e sostituendo solamente quelli danneggiati. I coppi nuovi messi in opera sostituzione di quelli ammalorati erano già anticati e pertanto del tutto simili ai precedenti.
