| Titolo: | Impianto di Cogenerazione (Trigenerazione) di Vimodrone (MI) |
| Servizi svolti: | Riprogettazione, Direzione Lavori e Coordinamento della sicurezza in fase di progettazione e di esecuzione |
| Cliente : | NOY Ambiente S.p.A. e per essa Blu Energy Milano srl – Segrate (MI) |

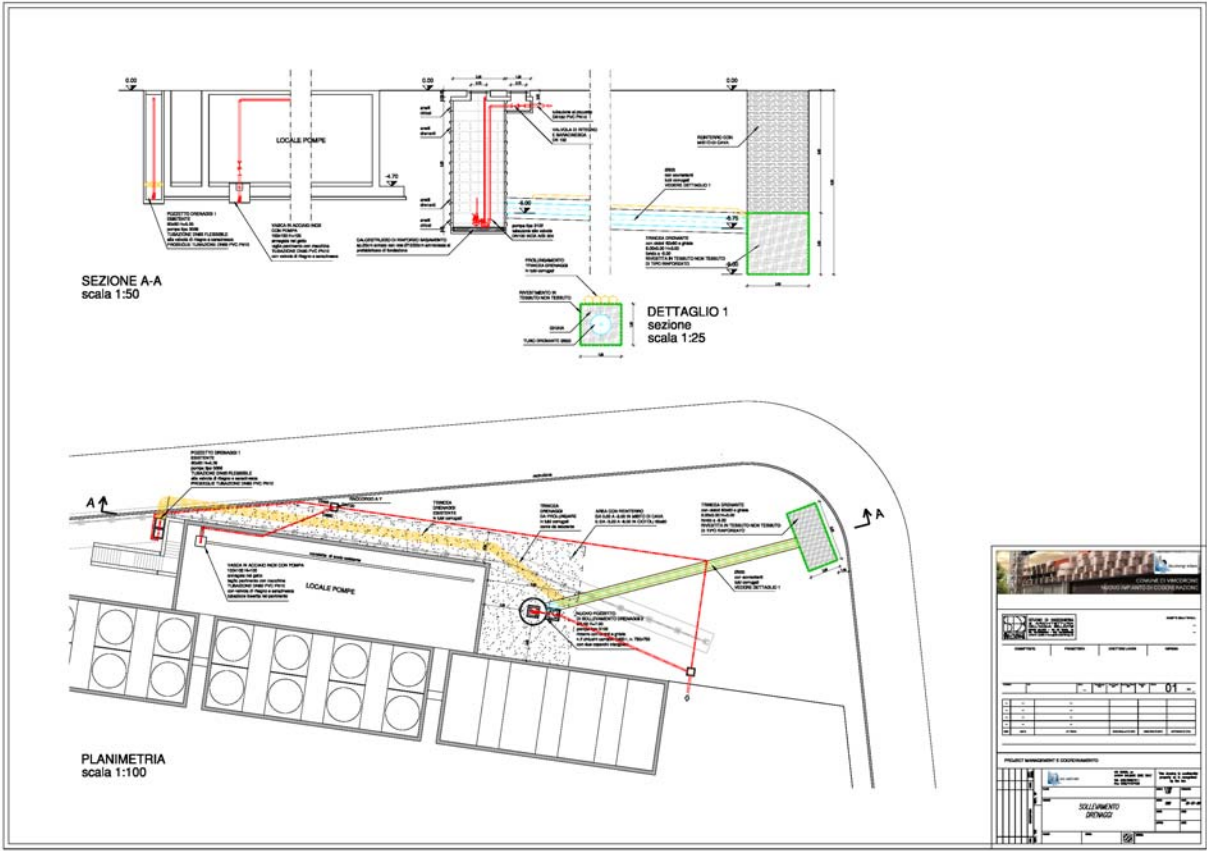
Durante i lavori vi furono problemi di infiltrazione di acque meteoriche in alcuni manufatti edilizi interrati con dilavamento di quanto non asportato (nella camera di pompaggio-antincendio posta a Nord-Est, che in occasione di precipitazioni si allagava completamente dal pavimento e dai muri perimetrali; nella camera di partenza della dorsale, anch'essa allagata per circa un metro in occasione di eventi meteorici particolarmente importanti; nel cunicolo Sud, interessato dal passaggio di cavi in MT verso la dorsale, che rischiavano di venir bagnati ad ogni precipitazione atmosferica a causa di infiltrazioni dal muro di contenimento esterno).

Il problema relativo al drenaggio della zona Nord-Est e in particolare alle infiltrazioni dal pavimento e dalle pareti del locale pompaggio antincendio, trascinosi tra l'inverno 2008 e la primavera 2009, venne definitivamente risolto mediante la realizzazione di un sistema organico di raccolta e drenaggio delle acque meteoriche realizzato nell'agosto del 2009, eseguito mediante l'attivazione del pozzo esistente 80x80 ad Ovest della stessa con una pompa idonea, la creazione di un secondo pozzo con pompa di aggottamento ad Est di tale manufatto (anche con funzioni di drenaggio), il collegamento degli esistenti tubi di drenaggio della parete Nord del locale di pompaggio-antincendio (già precedentemente realizzati) con tale secondo pozzo e la creazione di una nuova trincea drenante a pianta rettangolare in adiacenza del muro delimitante la strada Est esterna all'impianto, oltre all'allargamento e approfondimento del pozzetto esistente di testa alla canalina interna al manufatto stesso; il tutto con predisposizioni per gli allacciamenti elettrici e la realizzazione di collegamenti idraulici alla rete acque meteoriche per lo smaltimento delle acque sollevate dai pozzi (vedi tavola progettuale dell'intervento qui riportata).
